# LAPORAN TEMUAN **KARHUTLA RIAU** **2026**

Laporan ini memuat hasil analisis spasial dan verifikasi lapangan Jikalahari terhadap indikasi kebakaran hutan dan lahan di lima areal konsesi perusahaan di Provinsi Riau pada 2026 yaitu PT Arara Abadi Distrik Melako, PT Sari Lembah Subur, PT Tani Subur Makmur, PT RAPP Mandau, PT Teguh Karsa Wana Lestari.

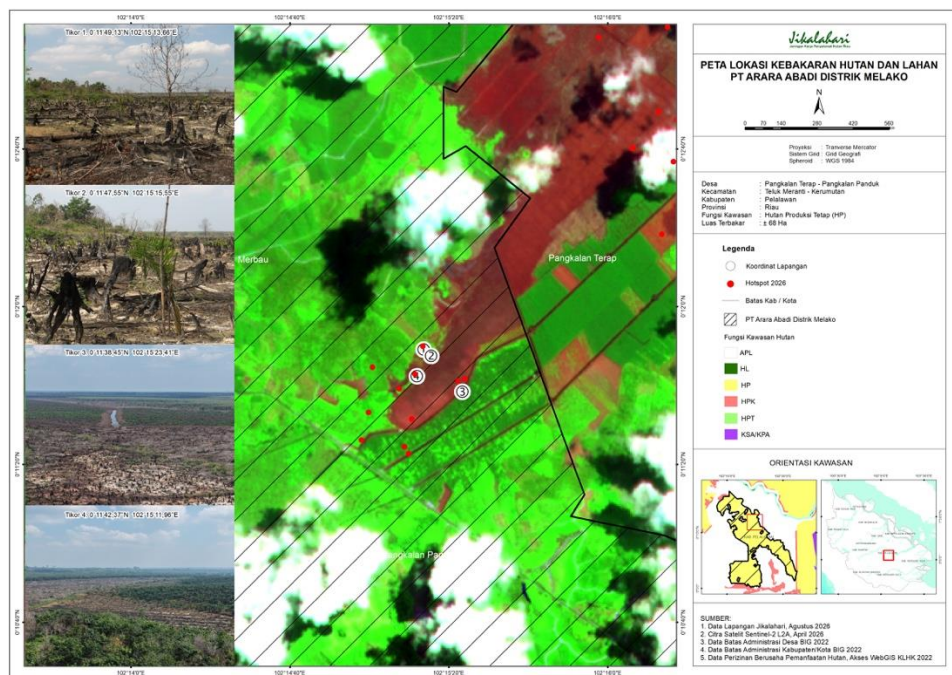
Berdasarkan analisis hotspot melalui citra satelit, terdapat 94 titik hotspot di sekitar kawasan PT Arara Abadi Kabupaten Pelalawan pada Maret 2026. 11 titik diantaranya masuk dalam kawasan PT Arara Abadi Distrik Melako. Areal terbakar pada PT Arara Abadi Distrik Melako merupakan Hutan Produksi Tetap (HP)

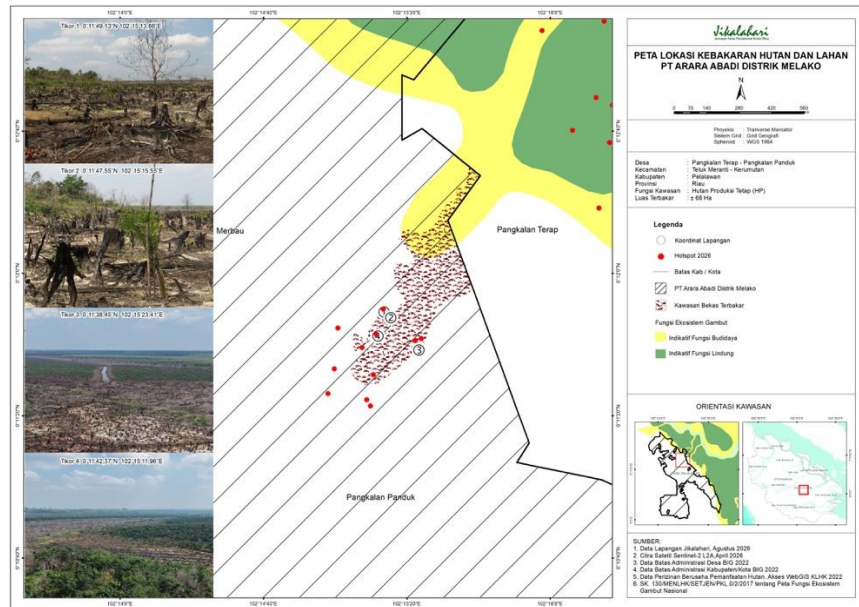
Berdasarkan hasil overlay areal bekas terbakar dengan Peta Fungsi Ekosistem Gambut (FEG) menunjukkan seluas 12 ha merupakan fungsi budidaya gambut.

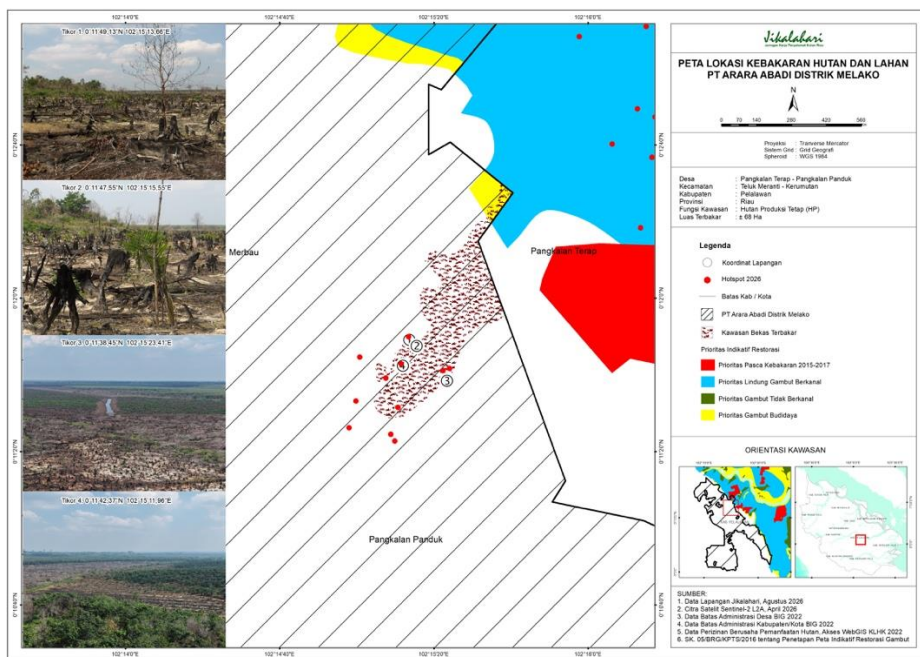
Berdasarkan hasil overlay areal bekas terbakar dengan Peta Indikatif Restorasi Gambut Badan Restorasi Gambut (BRG), areal kebakaran berada pada wilayah Prioritas Gambut Budidaya seluas 2 ha.

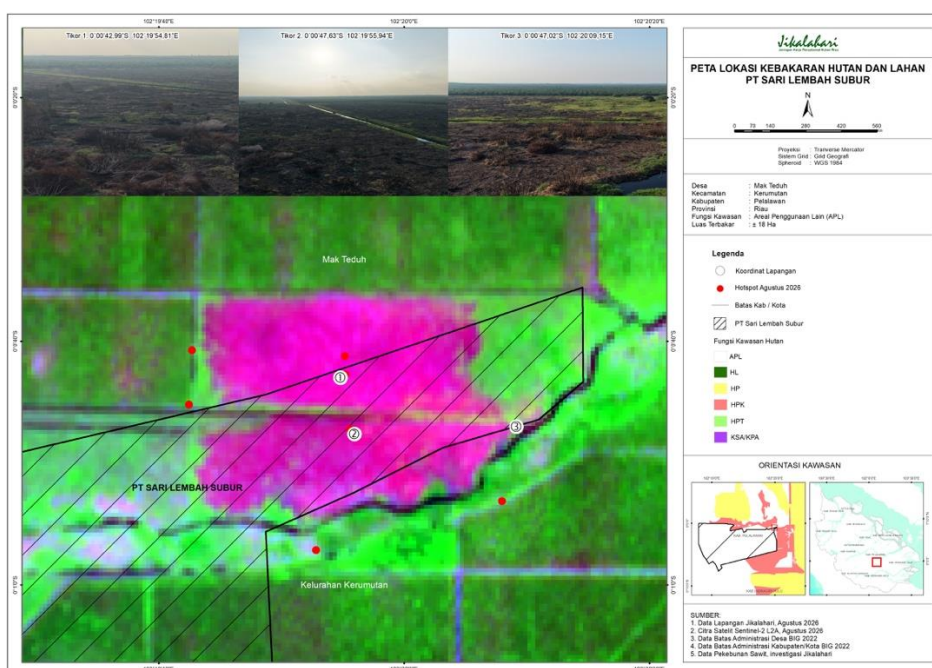
Berdasarkan analisis hotspot melalui citra satelit, terdapat 7 titik hotspot disekitar kawasan PT Sari Lembah Subur pada Agustus 2026 dan merupakan kawasan Area Penggunaan Lain (APL).

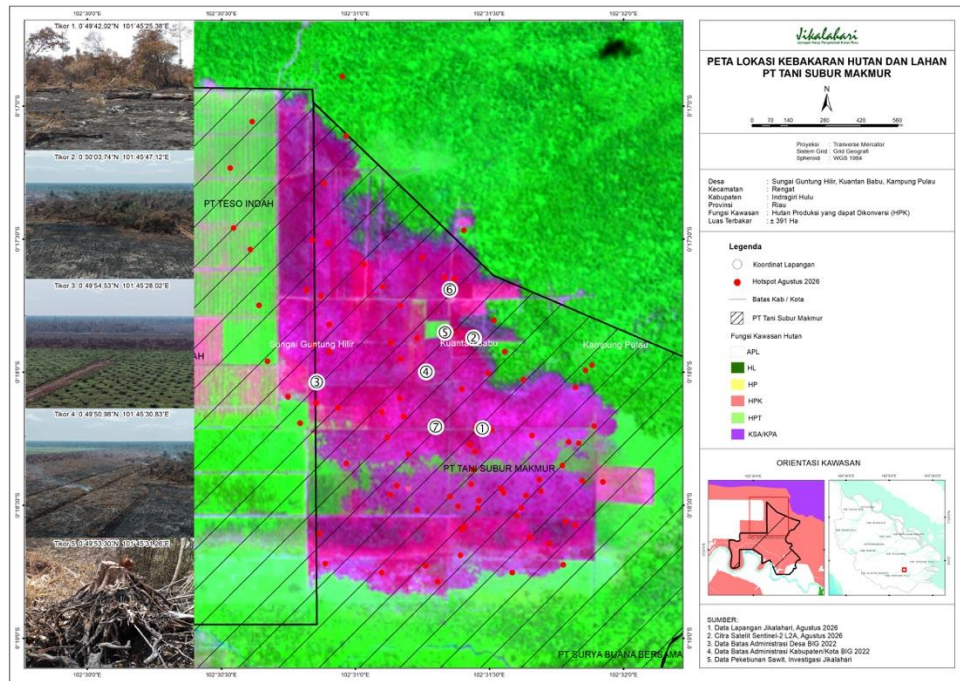
Berdasarkan analisis hotspot melalui citra satelit, terdapat 73 titik hotspot dalam kawasan PT Tani Subur Makmur pada Agustus 2026.

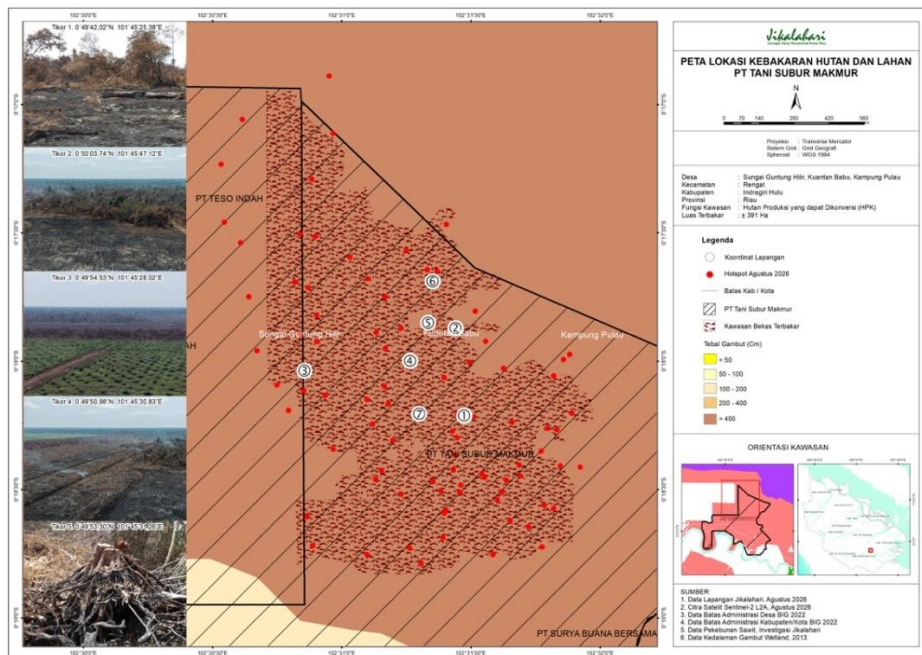
Berdasarkan hasil analisis, areal bekas terbakar PT Tani Subur Makmur seluas 391 ha berada pada kawasan gambut dengan kedalaman > 4 meter.

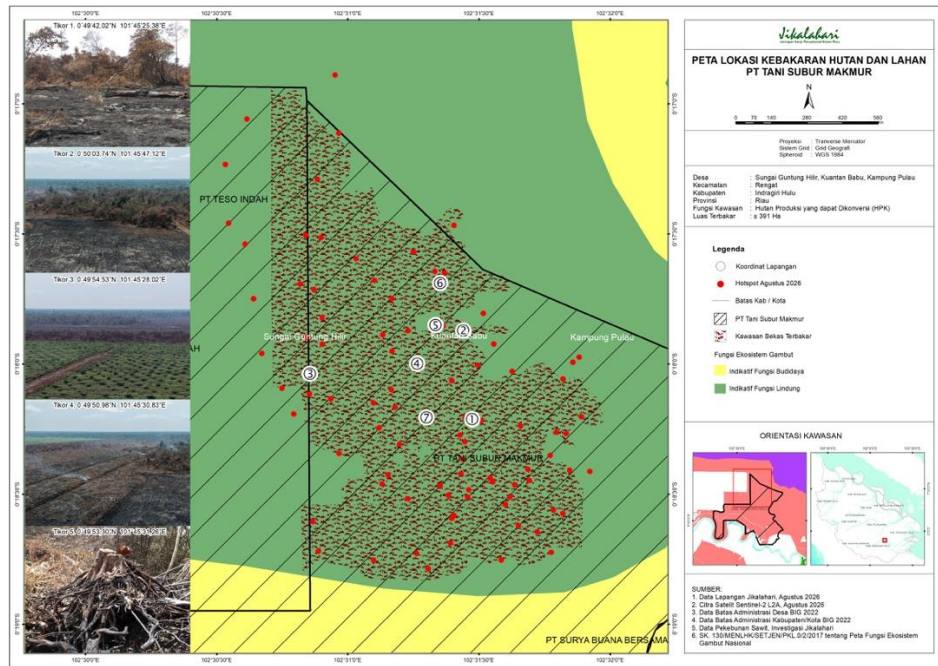
Berdasarkan hasil overlay areal bekas terbakar PT Tani Subur Makmur dengan Peta Fungsi Ekosistem Gambut (FEG) menunjukkan bahwa areal tersebut merupakan fungsi kawasan lindung gambut seluas 391 ha.

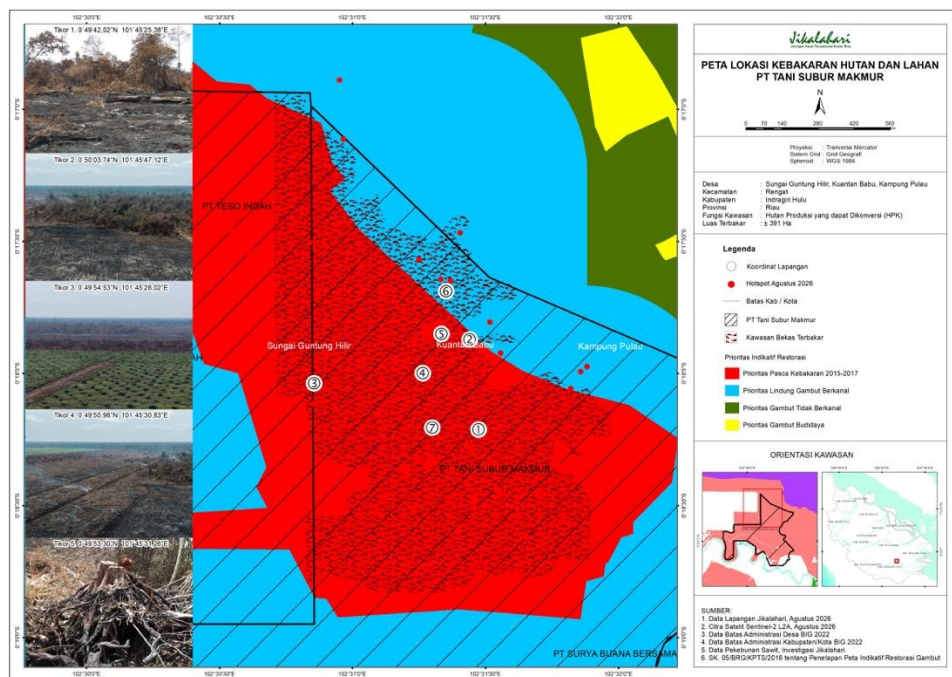
Hasil overlay titik kordinat lokasi kebakaran PT Tani Subur Makmur dengan Peta Indikator Restorasi Gambut Badan Restorasi Gambut (BRG), areal kebakaran berada pada zona merah yang artinya prioritas restorasi pasca kebakaran 2015-2017 seluas 348 ha dan zona prioritas lindung gambut berkanal seluas 43 ha.

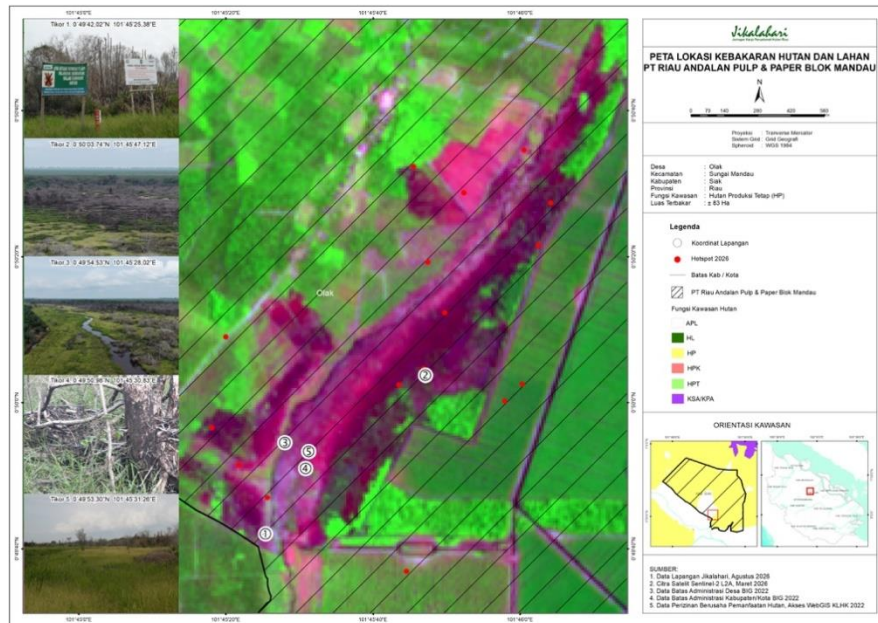
Berdasarkan analisis hotspot melalui citra satelit, terdapat 16 titik hotspot dalam kawasan PT RAPP Blok Mandau Kabupaten Siak pada Maret 2026.

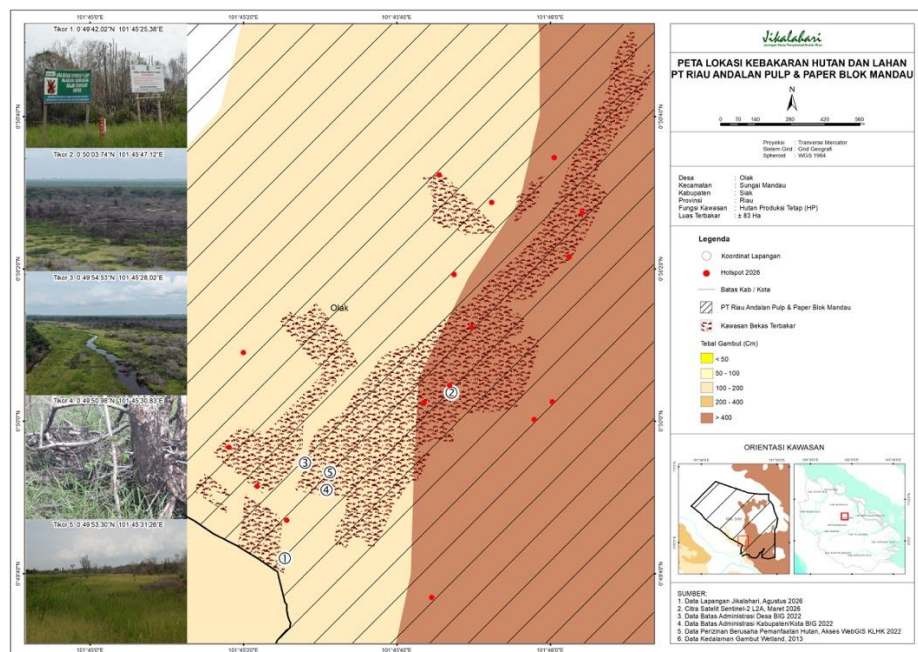
Berdasarkan hasil analisis, areal bekas terbakar PT RAPP Blok Mandau seluas 38 ha berada pada gambut dengan kedalaman > 4 meter dan seluas 45 ha berada pada gambut dengan kedalaman 1-2 meter dengan total keseluruhan areal adalah 83 ha.

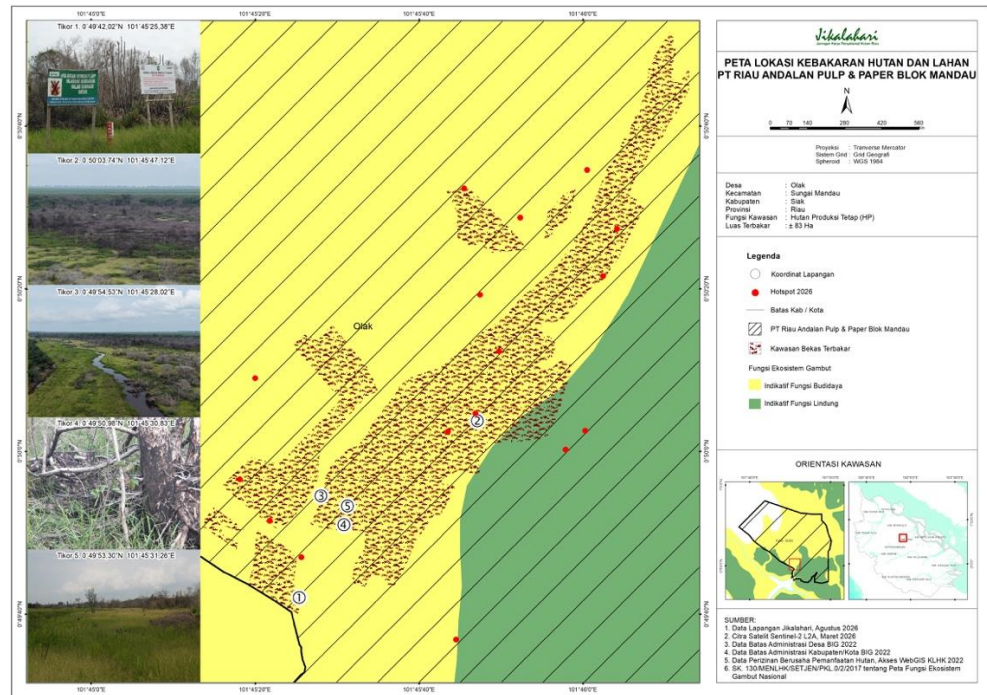
Berdasarkan hasil overlay areal bekas terbakar PT RAPP Blok Mandau dengan Peta Fungsi Ekosistem Gambut (FEG) menunjukkan seluas 81 ha merupakan fungsi Budidaya Gambut dan seluas 2 ha merupakan fungsi Lindung Gambut dengan total keseluruhan areal seluas 83 ha.

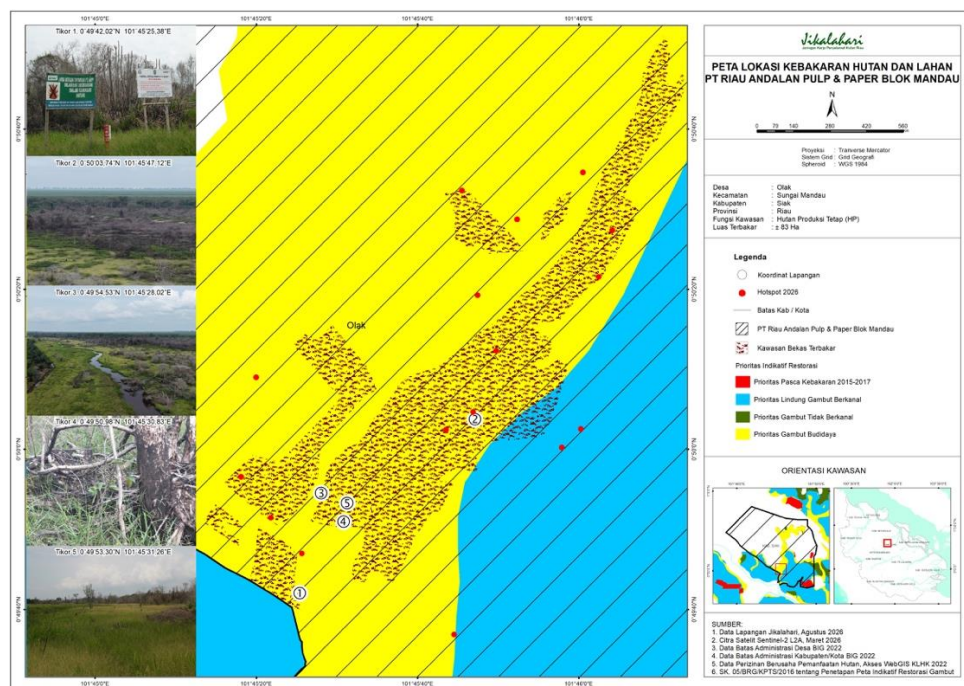
Berdasarkan hasil overlay areal bekas terbakar PT RAPP Blok Mandau dengan Peta Indikator Restorasi Gambut Badan Restorasi Gambut (BRG), areal kebakaran berada Prioritas Gambut Budidaya seluas 81 ha dan Prioritas Lindung Gambut Berkanal 2 ha dengan total keseluruhan areal adalah 83 ha.

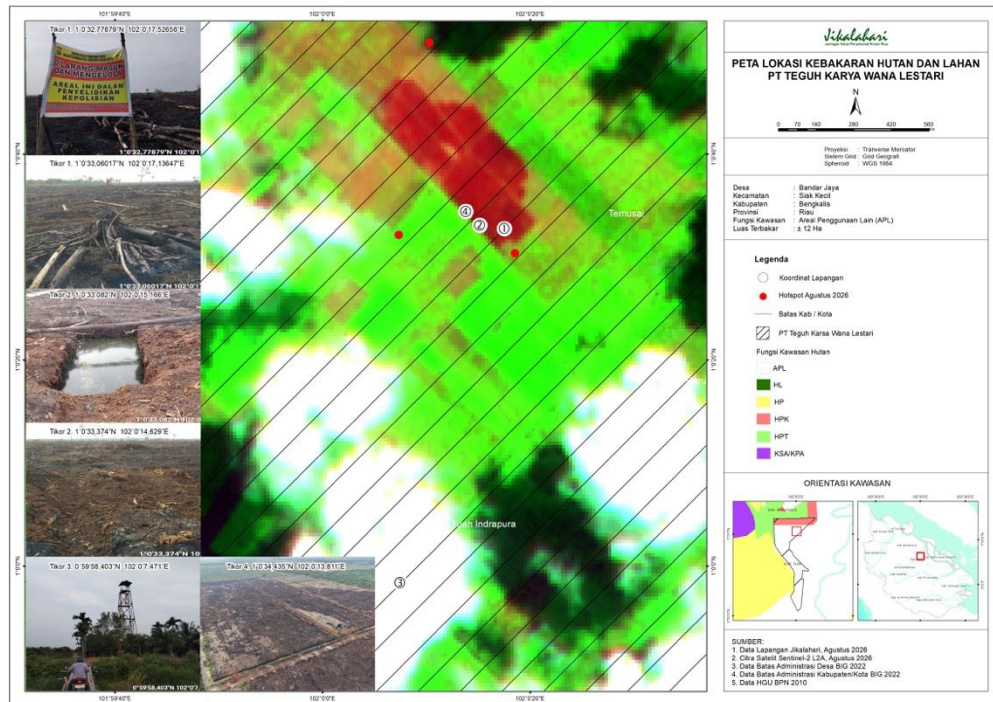
Berdasarkan analisis hotspot melalui citra satelit, terdapat 3 titik hotspot di kawasan PT Teguh Karya Wana Lestari pada Agustus 2026.

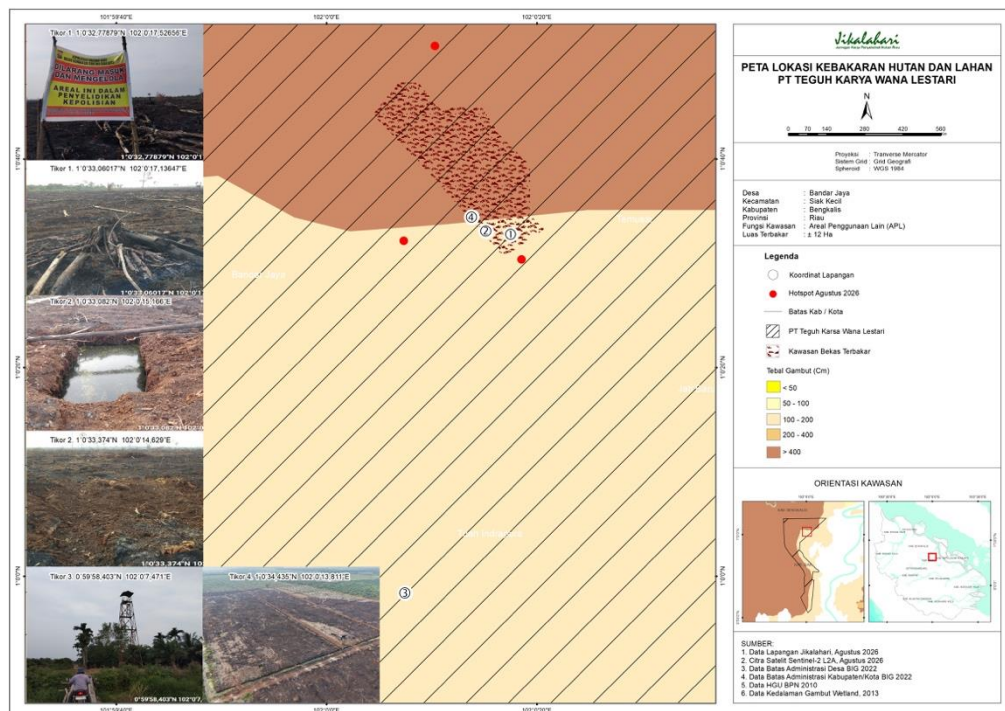
Berdasarkan hasil analisis, areal bekas terbakar PT Teguh Karya Wana Lestari seluas 10 ha berada pada gambut dengan kedalaman > 4 meter dan seluas 2 ha berada pada gambut dengan kedalaman 1-2 meter dengan total keseluruhan areal adalah 12 ha.

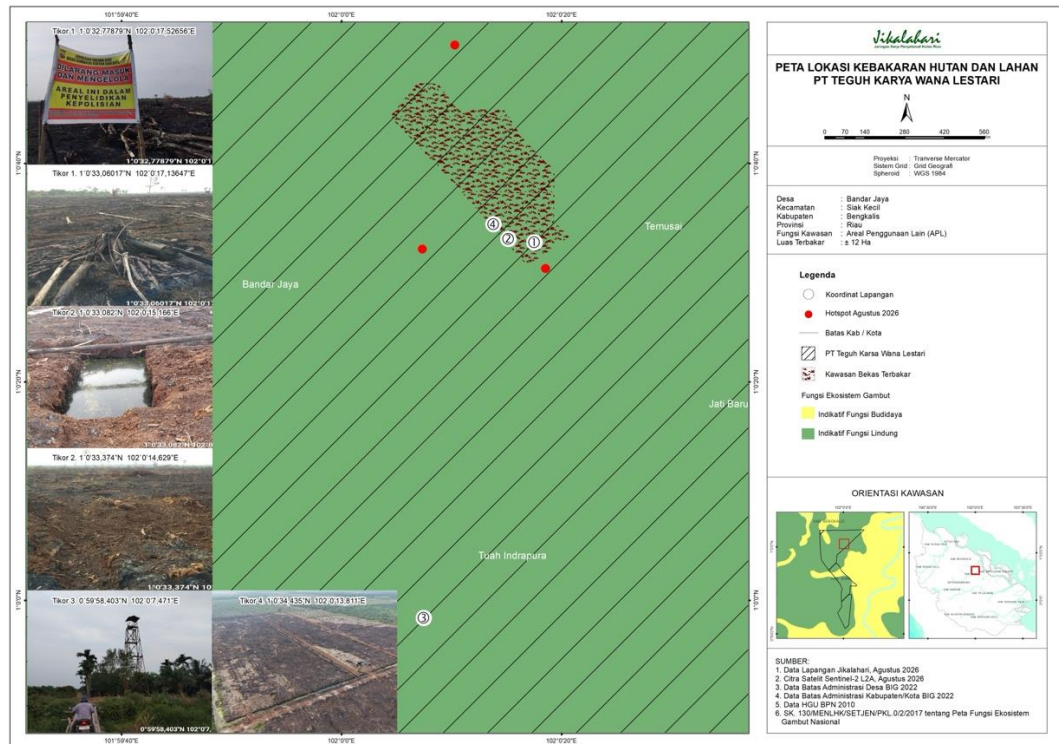
Berdasarkan hasil overlay areal bekas terbakar PT TKWL dengan Peta Fungsi Ekosistem Gambut (FEG) menunjukkan seluas 12 ha termasuk merupakan fungsi lindung gambut.

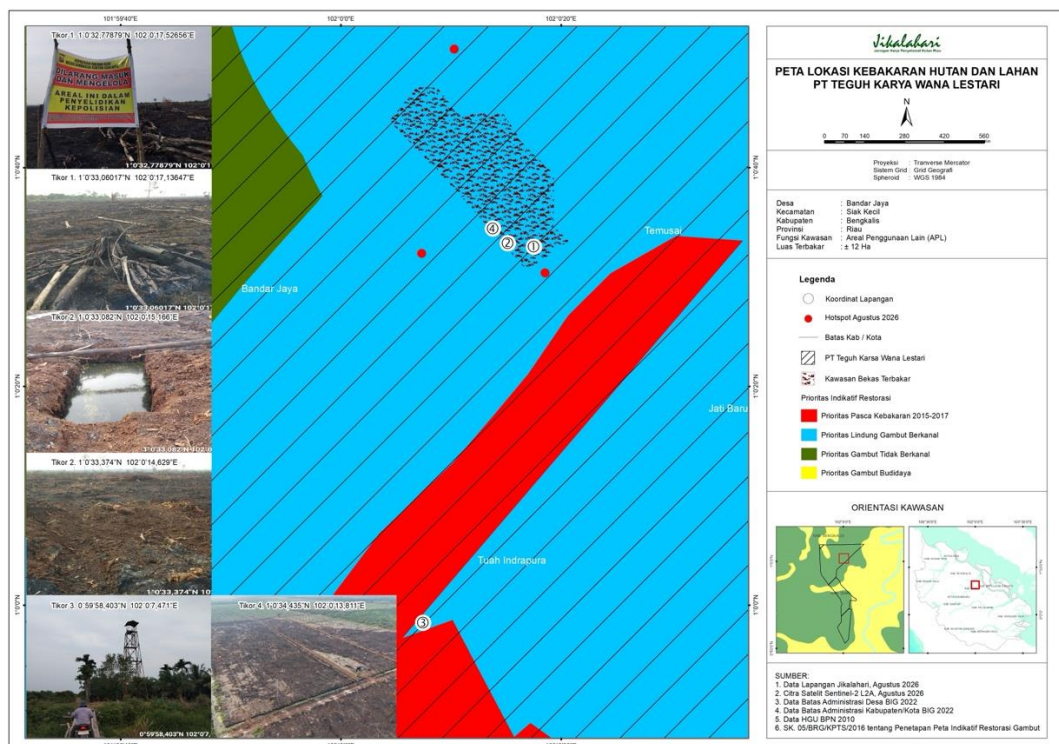
Berdasarkan hasil overlay areal bekas terbakar PT TKWL dengan Peta Indikator Restorasi Gambut Badan Restorasi Gambut (BRG), areal kebakaran berada pada wilayah Prioritas Lindung Gambut Berkanal seluas 12 ha.

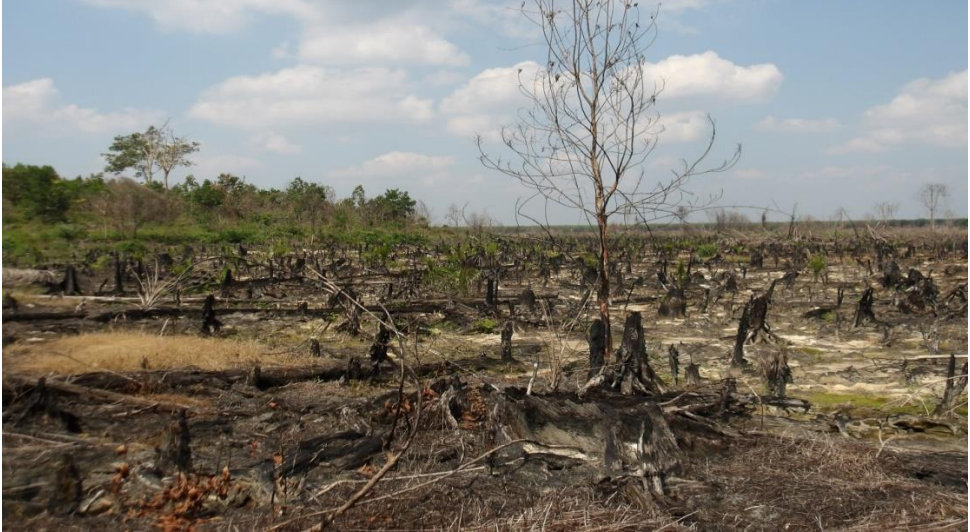
| Gambar 1. | | |

| | Keterangan | Areal Konsesi PT Arara Abadi Distrik Melako yang terbakar dengan ditandai vegetasi yang hangus, batang dan ranting yang mengalami perubahan warna akibat pembakaran |

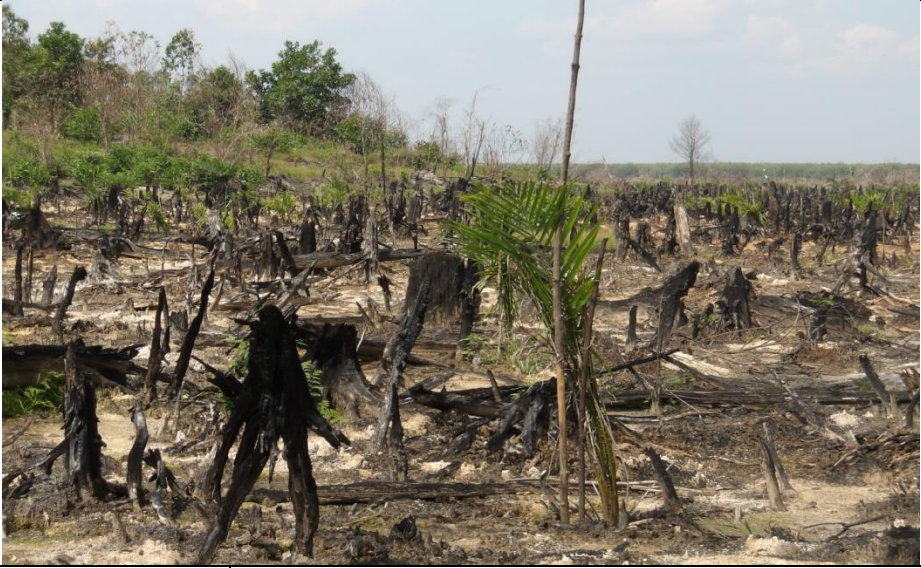
| Gambar 2. | | |

| | Keterangan | Ditemukan tanaman kelapa sawit baru ditanam yang berumur 5 bulan. |

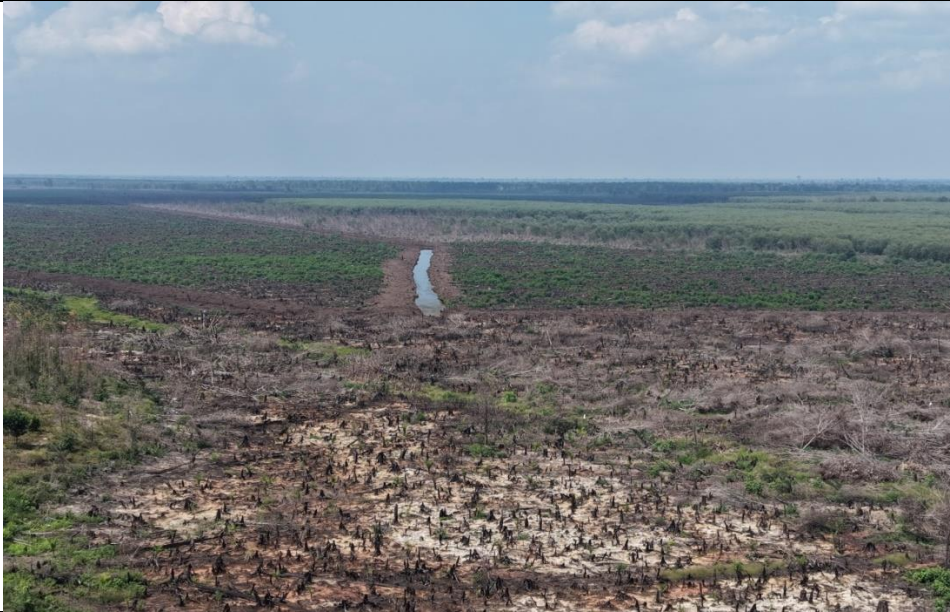
| Gambar 3. | | |

| | Keterangan | Terdapat kanal di lokasi kebakaran yang berdekatan dengan tanaman akasia PT Arara Abadi Distrik Melako |

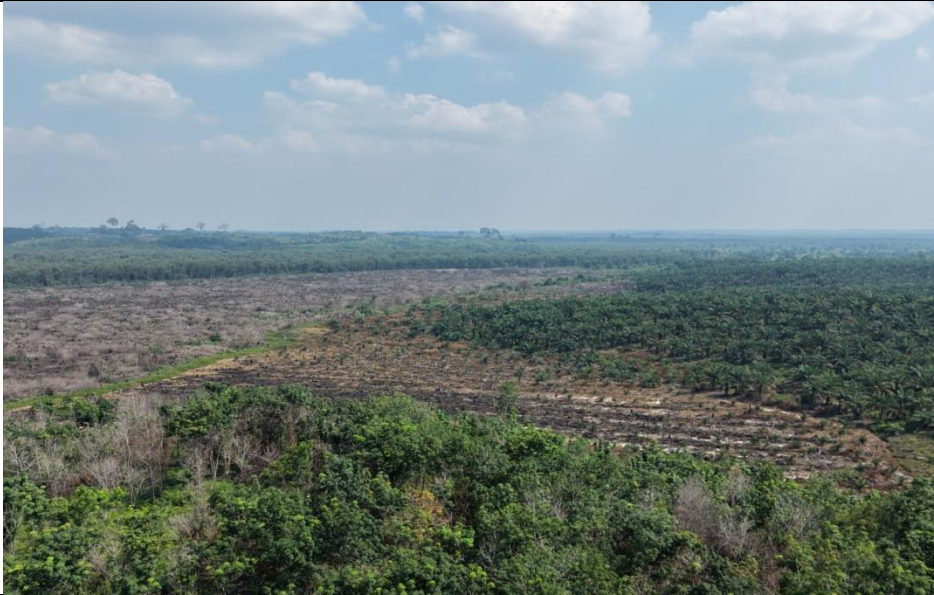
| Gambar 4. | | |

| | Keterangan | Titik Karhutla berdekatan dengan kebun sawit milik masyarakat yang berada di Areal Konsesi PT Arara Abadi Distrik Melako |

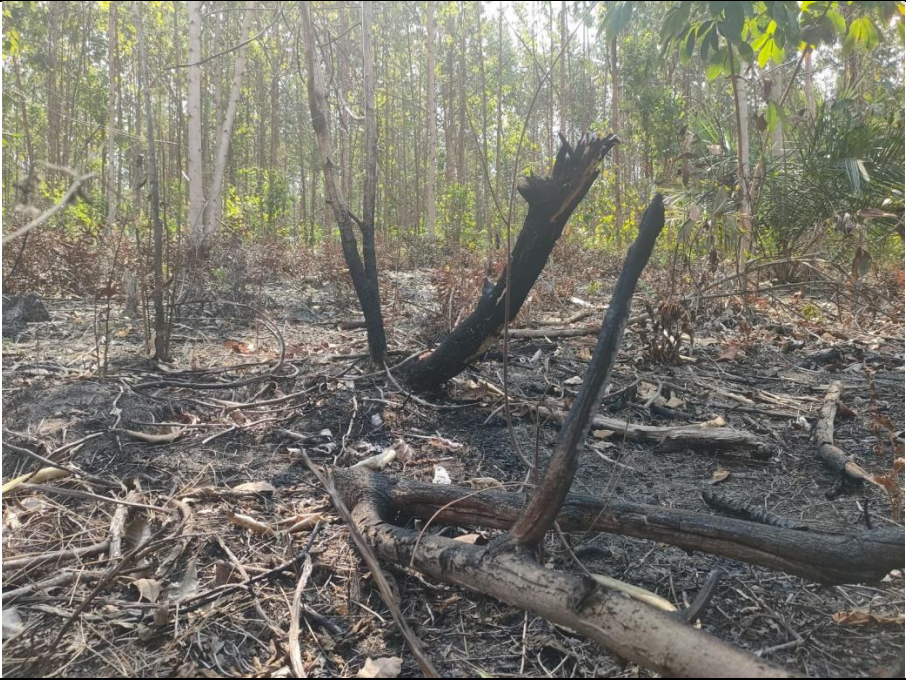
| Gambar 5. | | |

| | Keterangan | Titik Karhutla ditemukan akasia yang terbakar yang berada di Areal Konsesi PT Arara Abadi. |

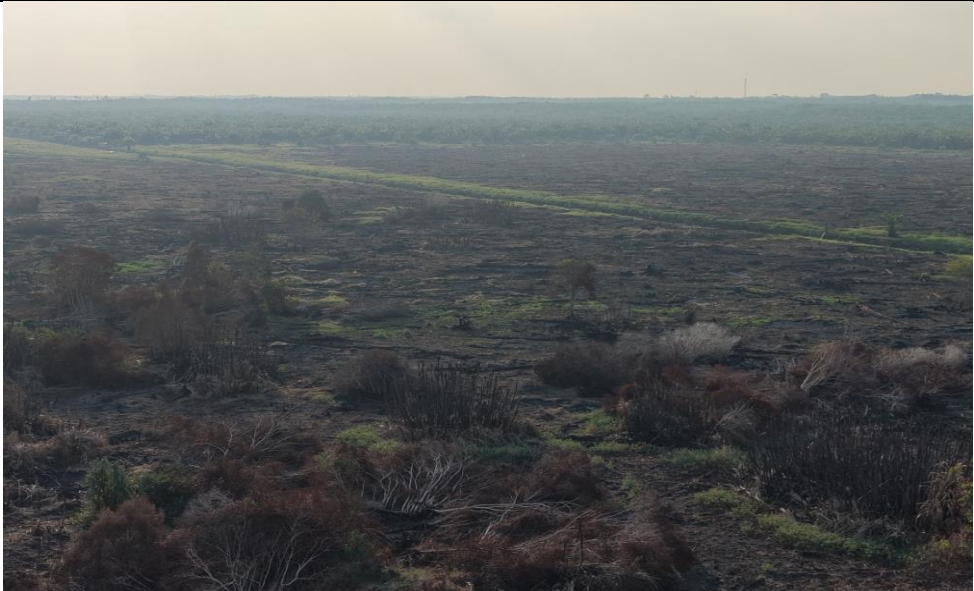
| Gambar 1. | | |

| | Keterangan | Areal PT Sari Lembah Subur yang terbakar dengan ditandai vegetasi yang hangus, batang, ranting yang mengalami perubahan warna akibat pembakaran dan lapisan permukaan tanah yang menghitam. |

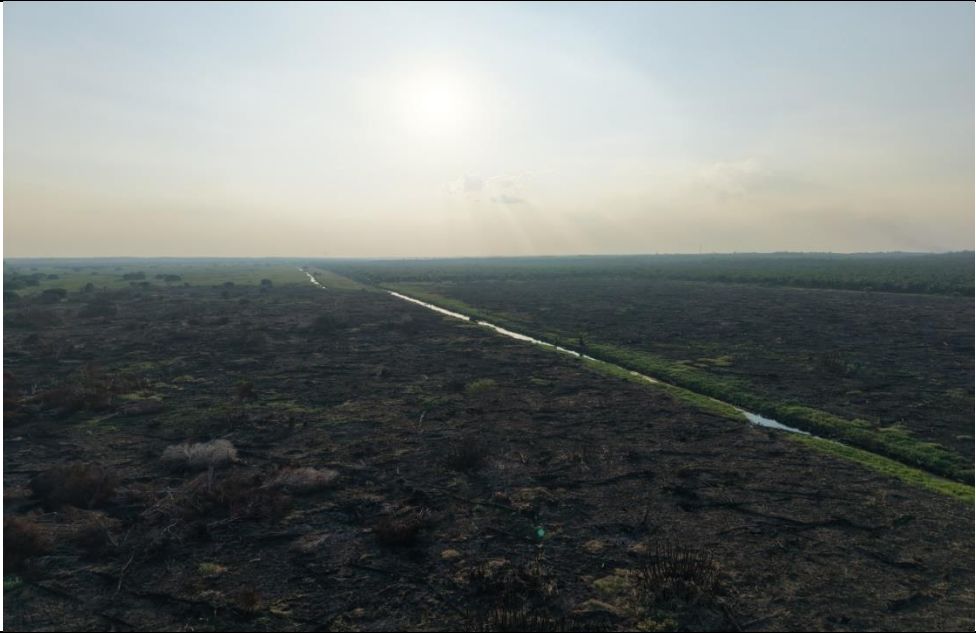
| Gambar 2. | | |

| | <b>Keterangan</b> | Titik Karhutla, terlihat jaringan kanal yang memisahkan 2 lokasi kebakaran yang berada di Areal PT Sari Lembah Subur – PT Duet Raja |

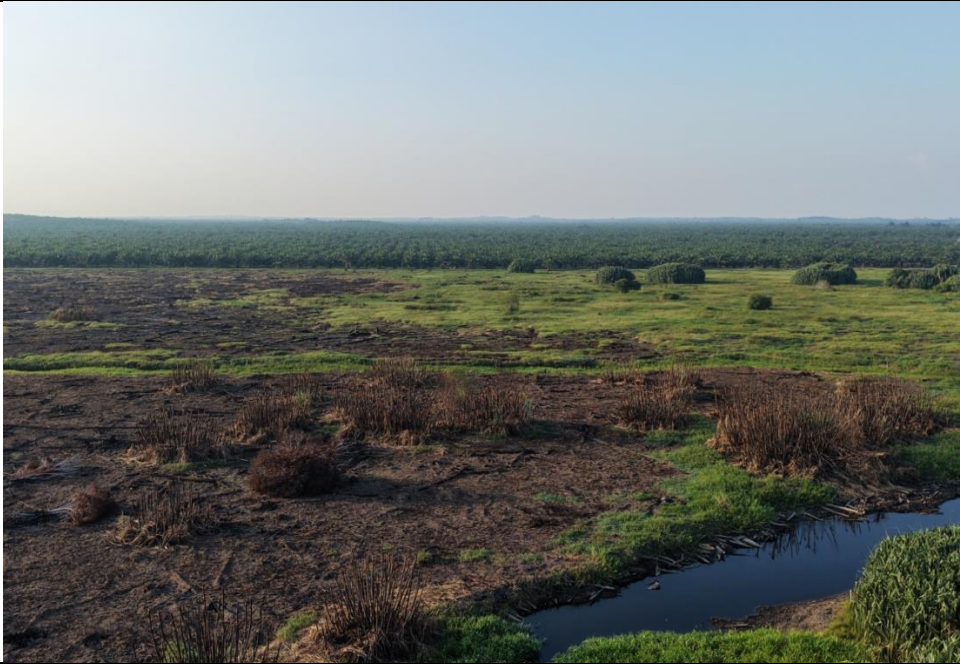
| Gambar 3. | | |

| | <b>Keterangan</b> | Lokasi Karhutla dan jaringan kanal berdekatan dengan anak Sungai Kerumutan yang berada di Areal PT Sari Lembah Subur – PT Duet Raja |

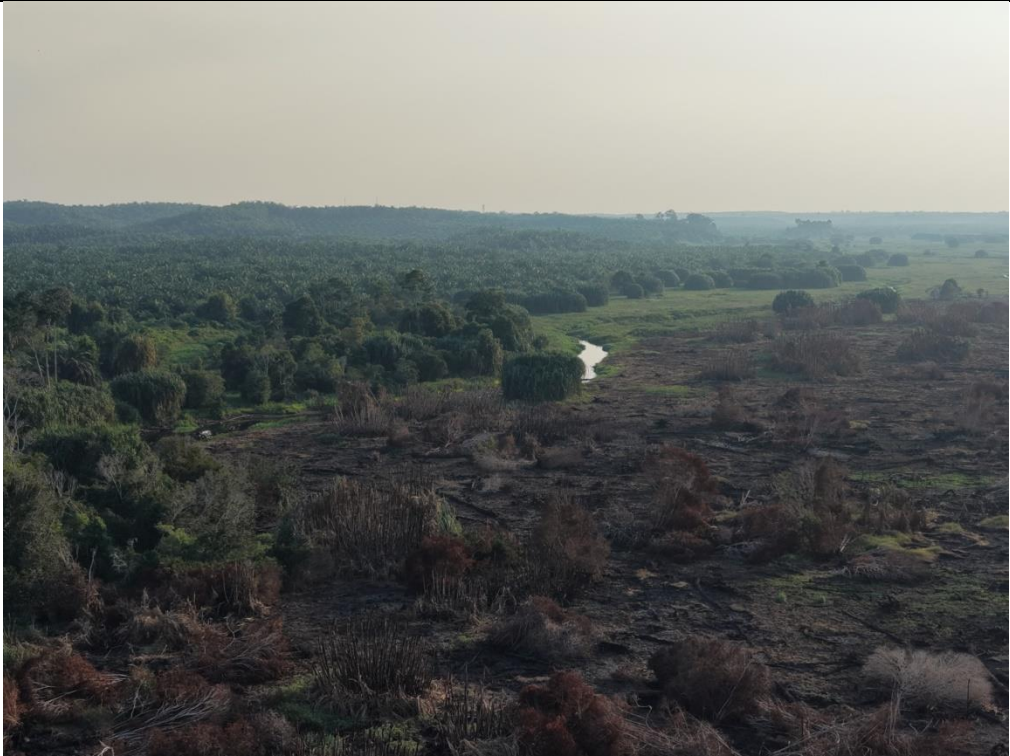
| Gambar 4. | | |

| | Keterangan | Lokasi Karhutla berdekatan dengan anak Sungai Kerumutan dan terlihat perbedaan vegetasi yang terbakar dengan vegetasi yang masih hidup berada di Areal PT Sari Lembah Subur – PT Duet Raja |

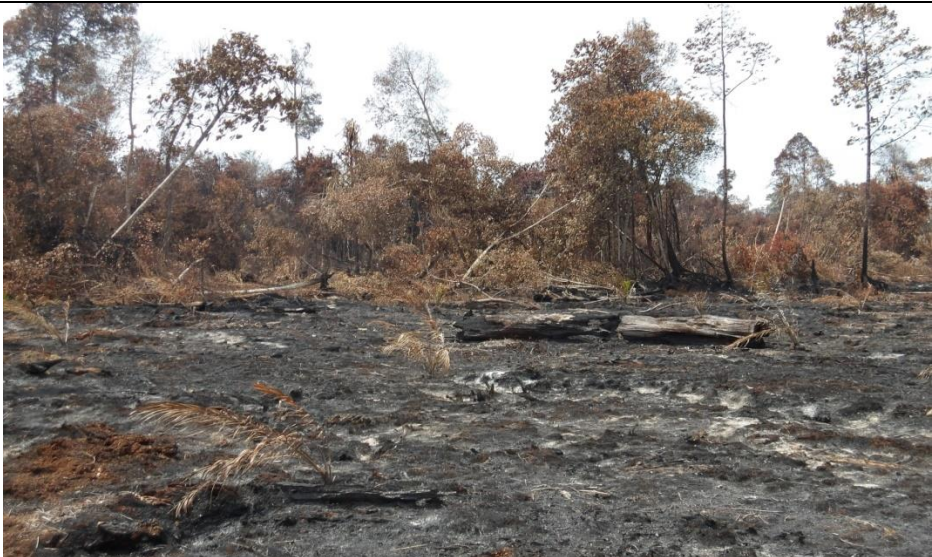
| Gambar 1. | | |

| | Keterangan | Areal PT Tani Subur Makmur yang terbakar dengan ditandai vegetasi yang hangus, batang, ranting yang mengalami perubahan warna akibat pembakaran dan lapisan permukaan tanah yang menghitam, serta masih terlihatnya asap di lokasi Karhutla |

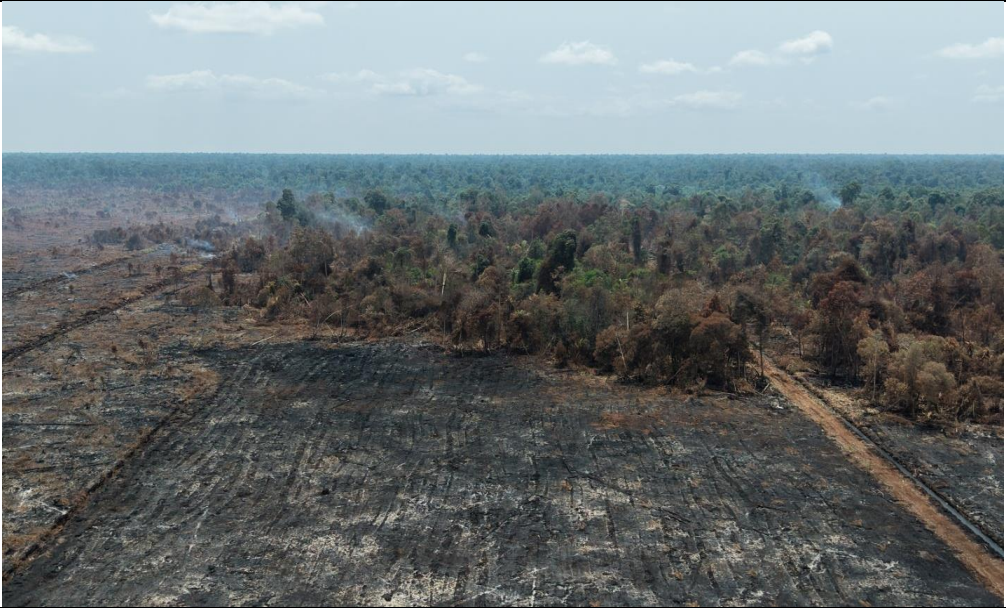
| Gambar 2. | | |

| | <b>Keterangan</b> | Terlihat Hutan yang tersisa di lokasi Karhutla dan masih terlihat asap di lokasi Karhutla. |

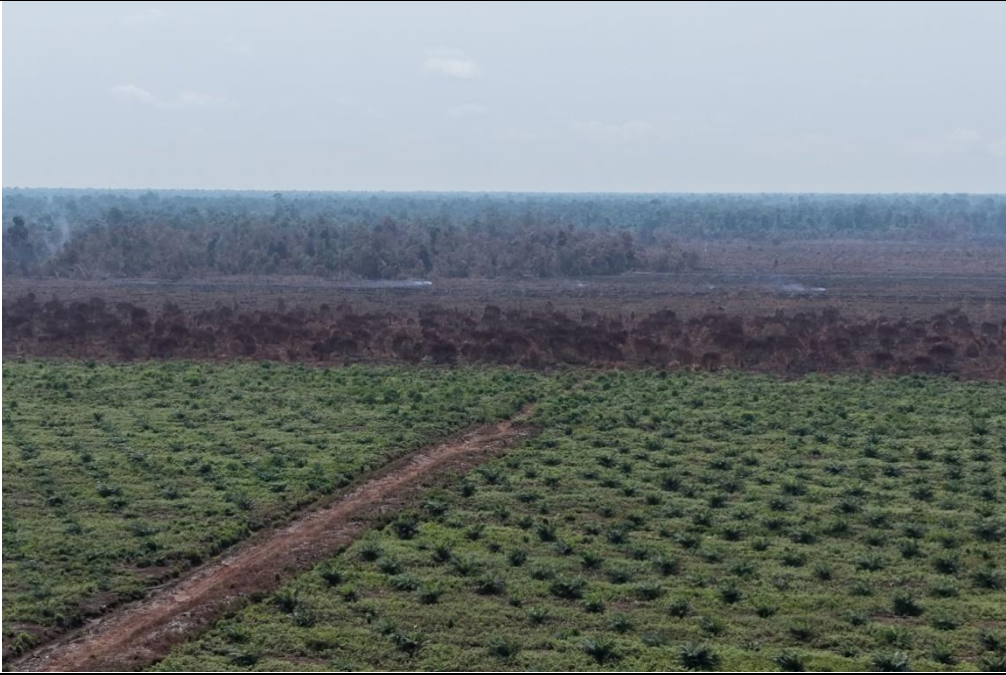
| Gambar 3. | | |

| | <b>Keterangan</b> | Titik Karhutla yang berbatasan langsung dengan Areal PT Teso Indah |

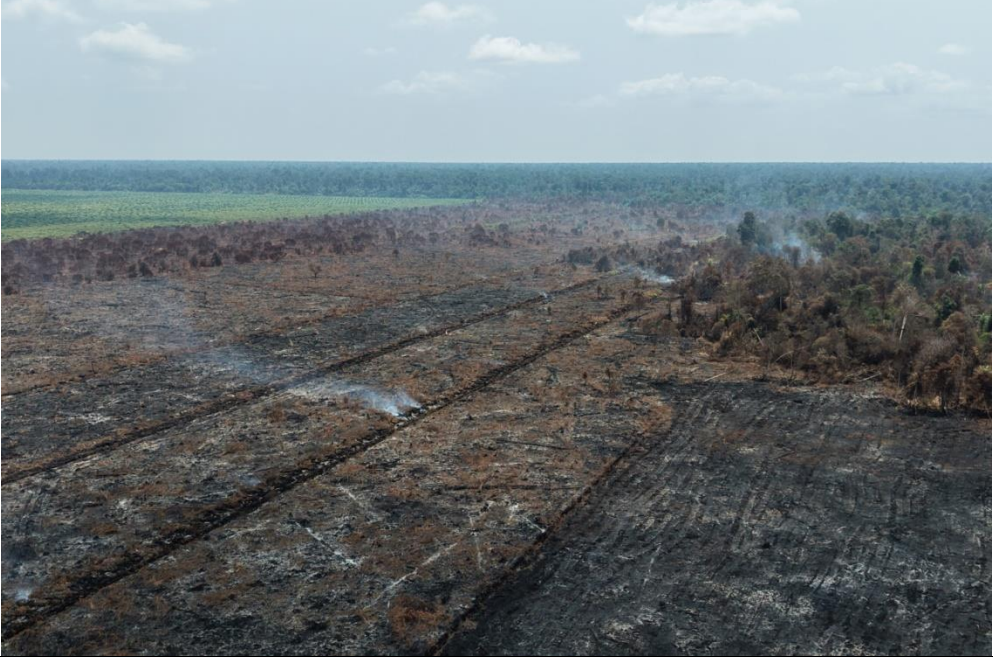
| Gambar 4. | | |

| | Keterangan | Terdapat beberapa jaringan parit di lokasi Karhutla |

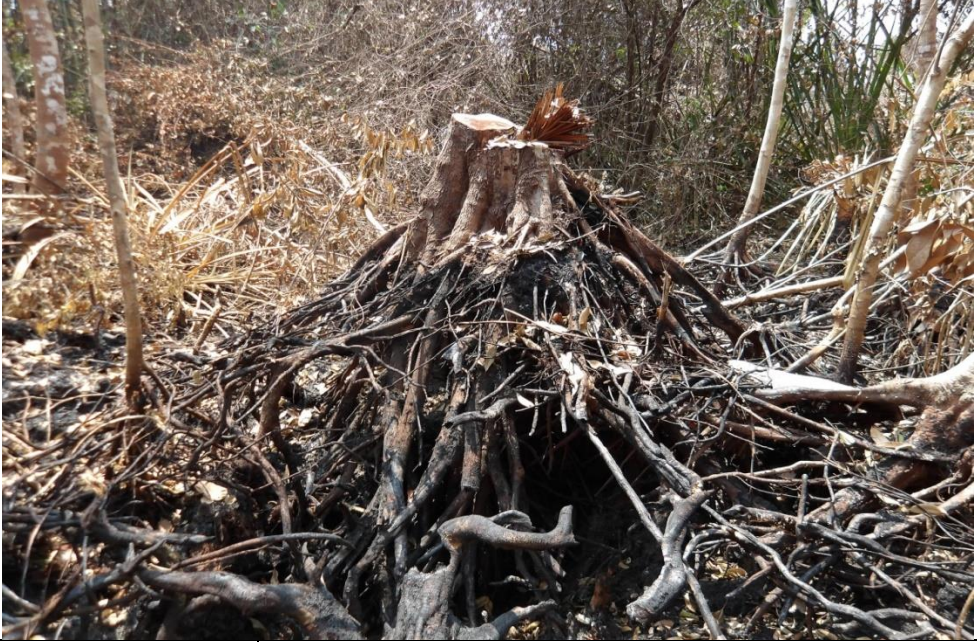
| Gambar 5. | | |

| | Keterangan | Penebangan liar ( <i>illegal logging</i> ) yang terjadi di lokasi Karhutla |

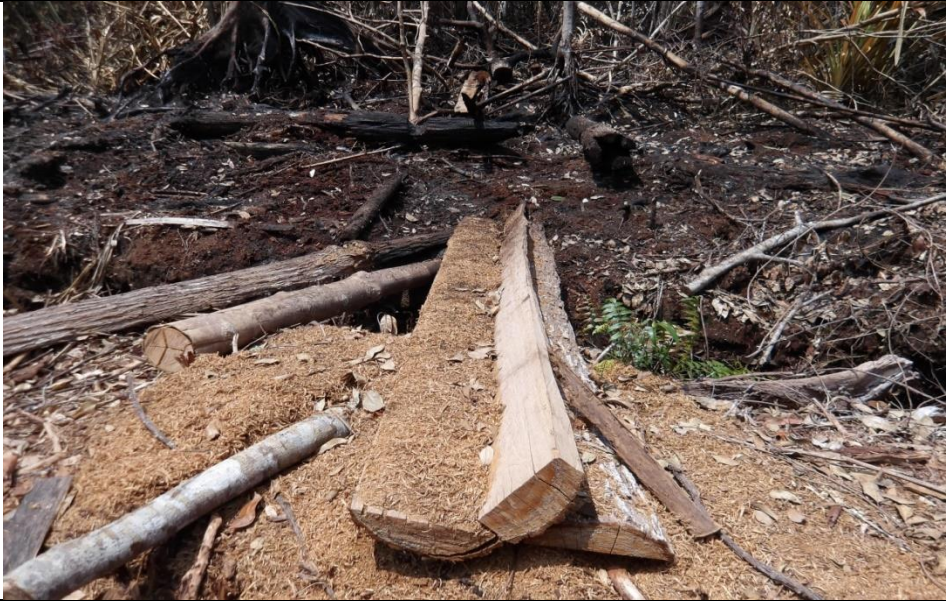
| Gambar 6. | | |

| | <b>Keterangan</b> | Terdapat bekas olahan kayu alam yang berada di lokasi Karhutla |

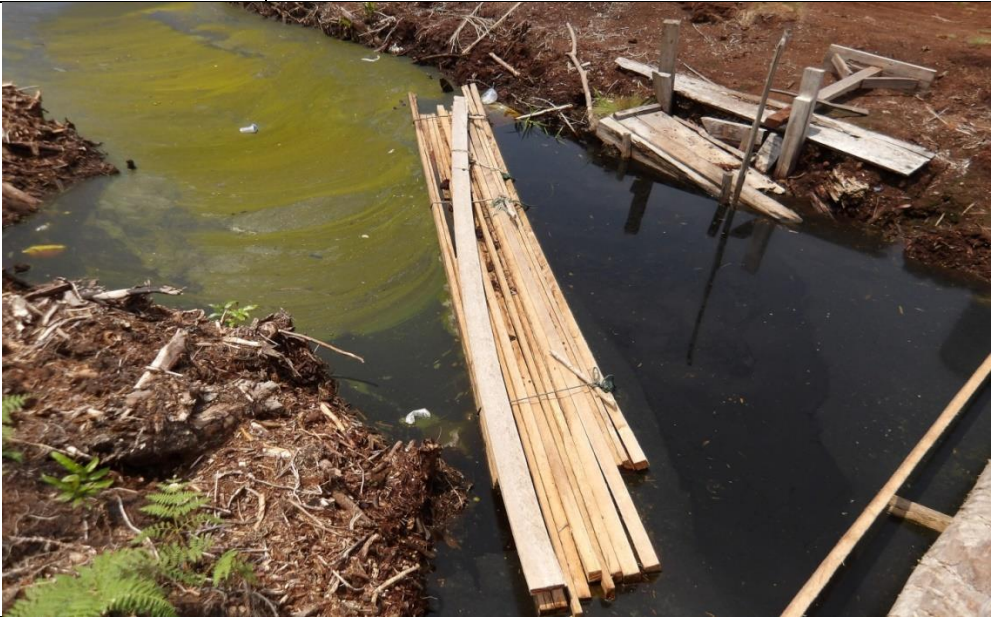
| Gambar 7. | | |

| | <b>Keterangan</b> | Terdapat hasil olahan kayu alam yang dijadikan menjadi kayu broti dengan panjang 4 meter sebanyak 4 kubik di lokasi Karhutla |

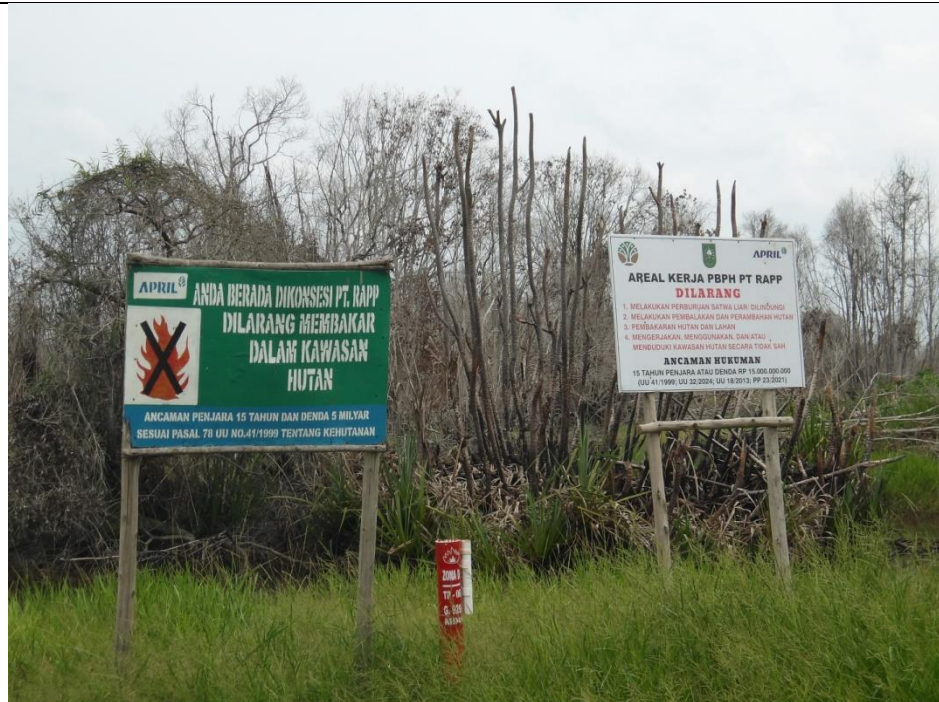
Gambar 1.

**Keterangan** Terdapat Plang PT RAPP di lokasi Karhutla

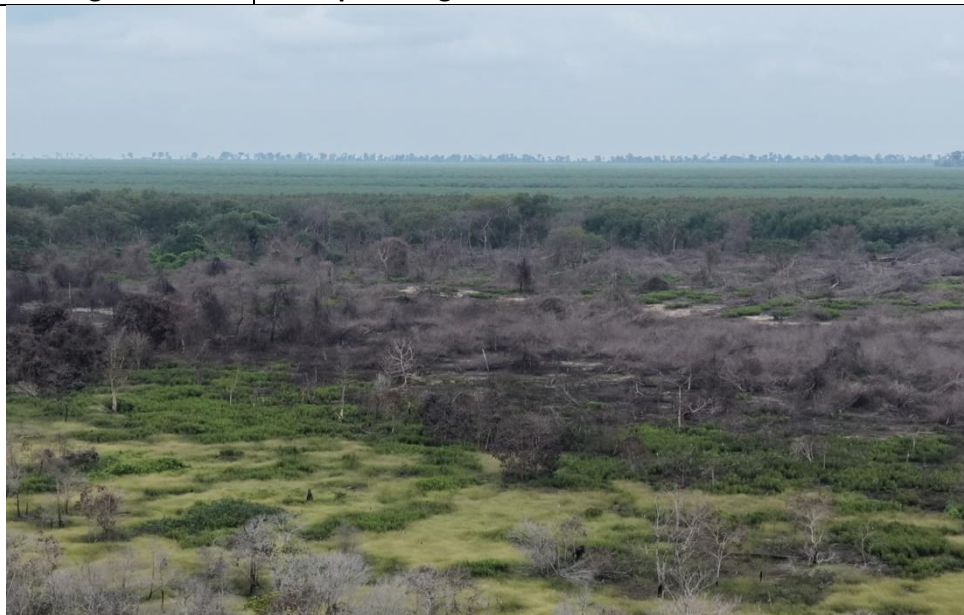
Gambar 2.

**Keterangan** Areal Konsesi PT RAPP yang terbakar dengan ditandai vegetasi yang hangus, batang, ranting yang mengalami perubahan warna akibat pembakaran dan lapisan permukaan tanah yang menghitam
