# LAPORAN TEMUAN **KARHUTLA RIAU** **2026**

Laporan ini memuat hasil analisis spasial dan verifikasi lapangan Jikalahari terhadap indikasi kebakaran hutan dan lahan di lima areal konsesi perusahaan di Provinsi Riau pada 2026 yaitu PT Arara Abadi Distrik Melako, PT Sari Lembah Subur, PT Tani Subur Makmur, PT RAPP Mandau, PT Teguh Karsa Wana Lestari.

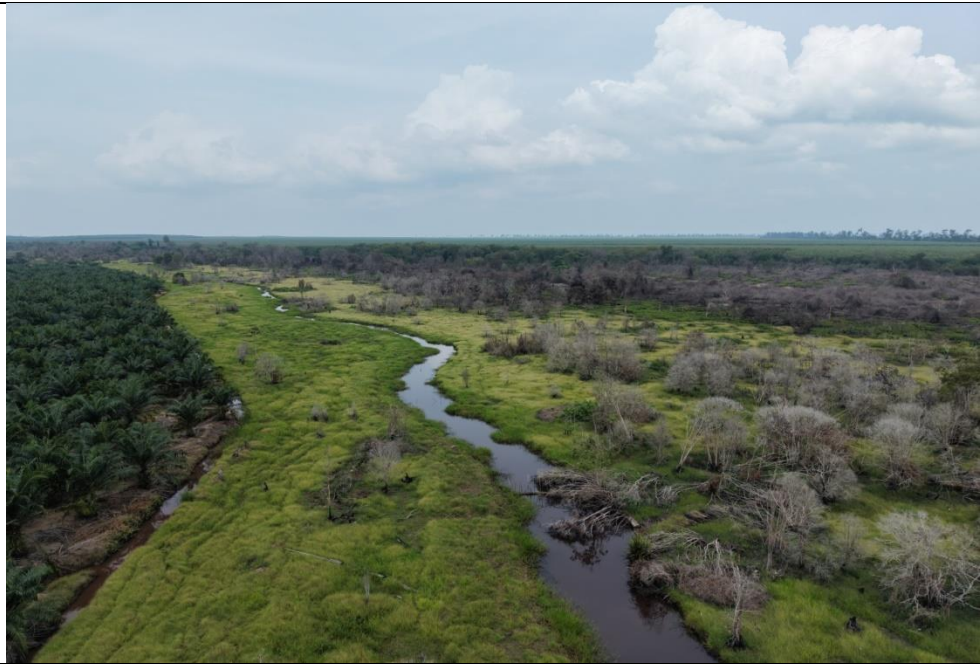
**Gambar 3.**

| <b>Keterangan</b> | Lokasi Karhutla di PT RAPP berbatasan dengan kebun sawit milik masyarakat yang dipisahkan oleh kanal |

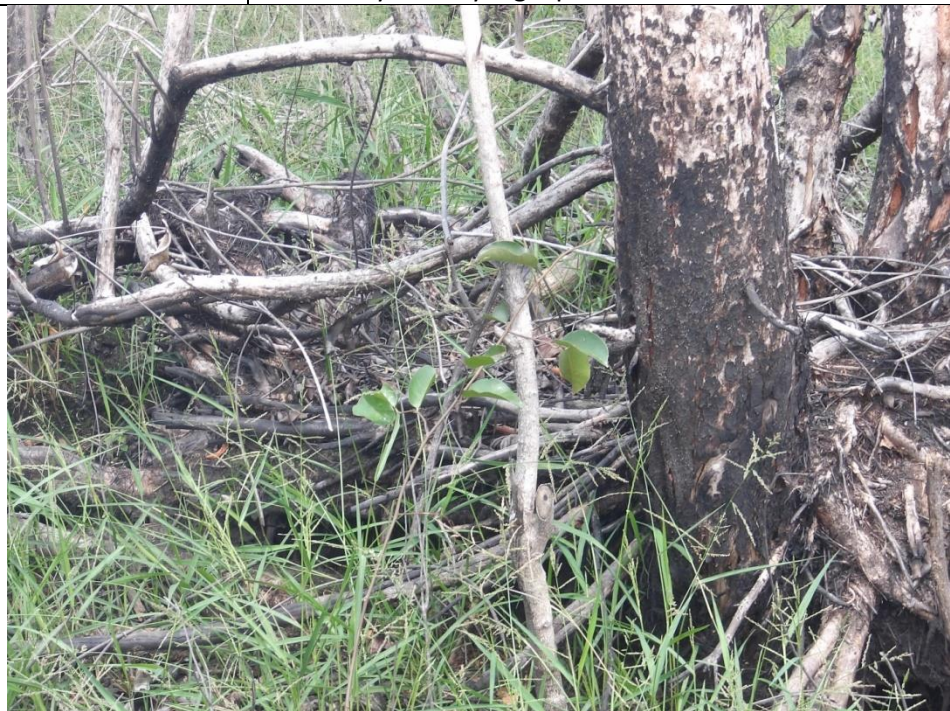
**Gambar 4.**

| <b>Keterangan</b> | Ditemukan batang pohon yang berwarna hitam yang diakibatkan oleh kebakaran dan disamping itu juga terlihat bibit pohon yang baru ditanam Areal Konsesi PT RAPP |

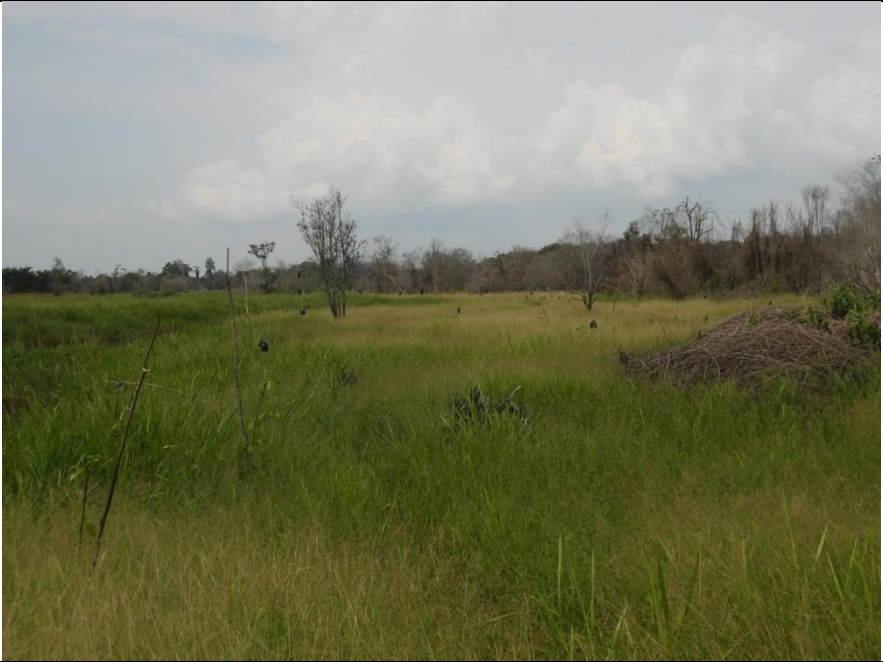
| Gambar 5. | | |

| | Keterangan | Hamparan Lahan Terbuka yang sudah ditanam bibit pohon di lokasi Karhutla Areal Konsesi PT RAPP |

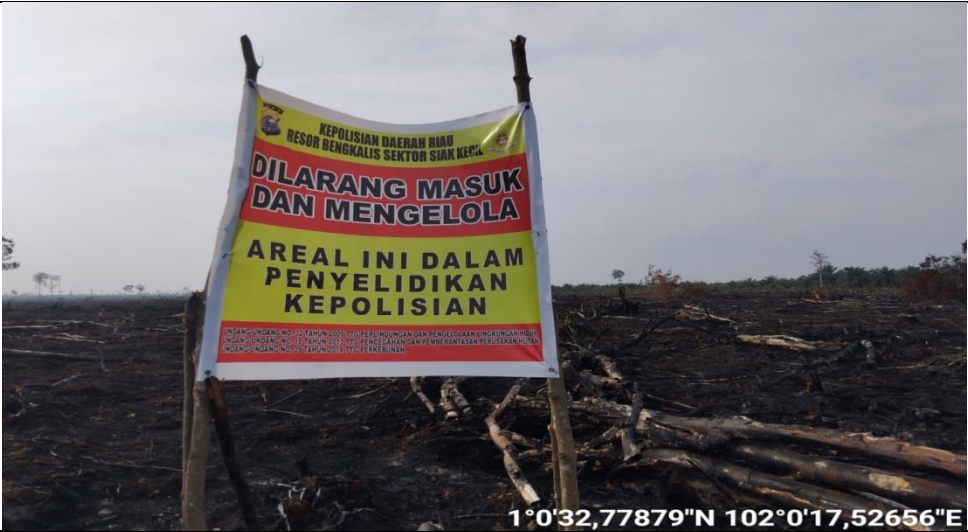
| Gambar 1. | | |

| | Keterangan | Ditemukan Plang Panyelidikan dari Kepolisian Daerah Riau Resor Bengkalis Sektor Siak Kecil |

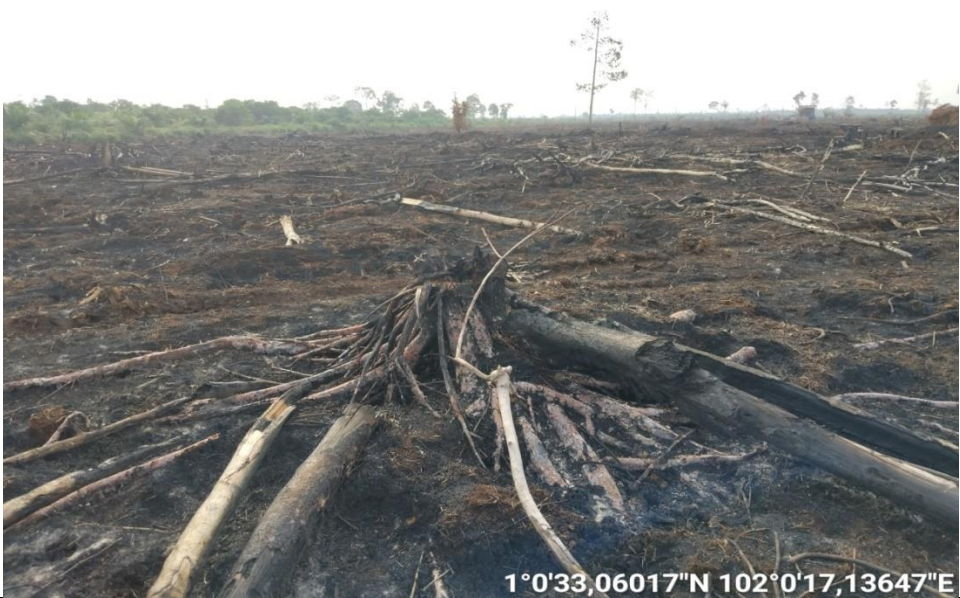
| Gambar 2. | | |

| | <b>Keterangan</b> | Areal PT TKWL yang terbakar dengan ditandai vegetasi yang hangus, batang, ranting yang mengalami perubahan warna akibat pembakaran dan lapisan permukaan tanah yang menghitam. |

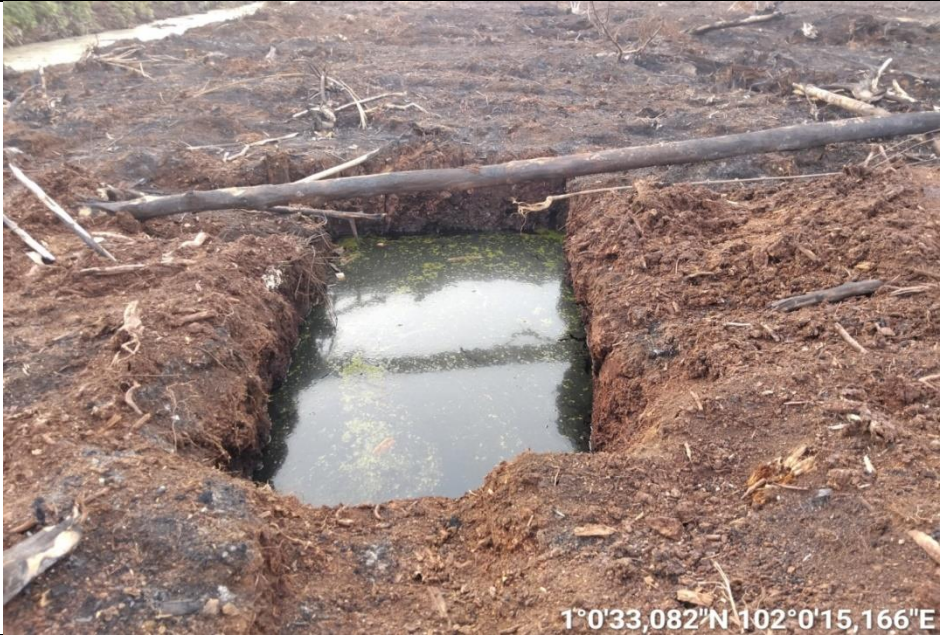
| Gambar 3. | | |

| | <b>Keterangan</b> | Lokasi Karhutla ditemukan Embung yang berukuran panjang 4 meter, lebar 2 meter dan kedalaman 2 meter di Areal PT TKWL |

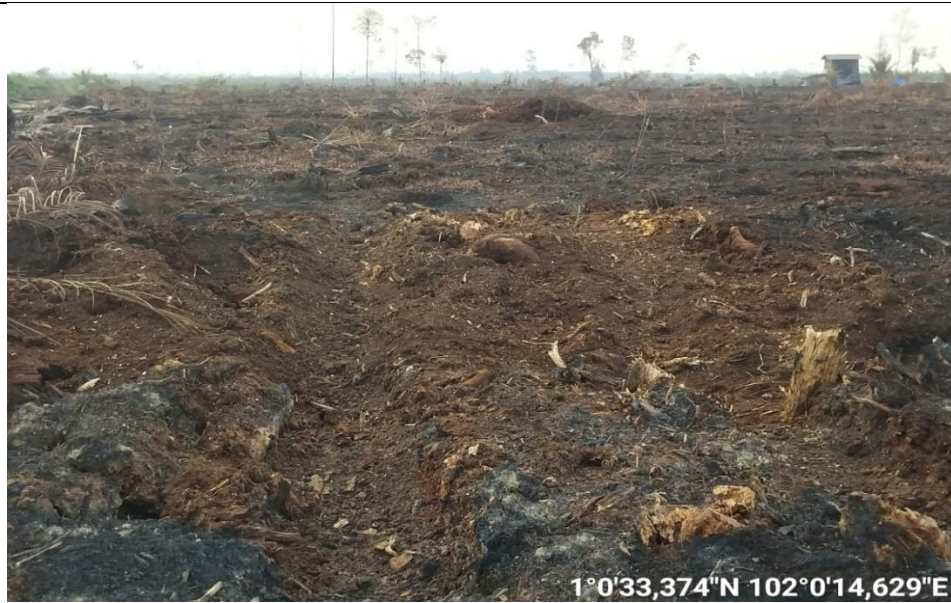
Gambar 4.

Lokasi Karhutla ditemukan jalur alat berat untuk membantu proses pemadaman Karhutla di Areal PT TKWL

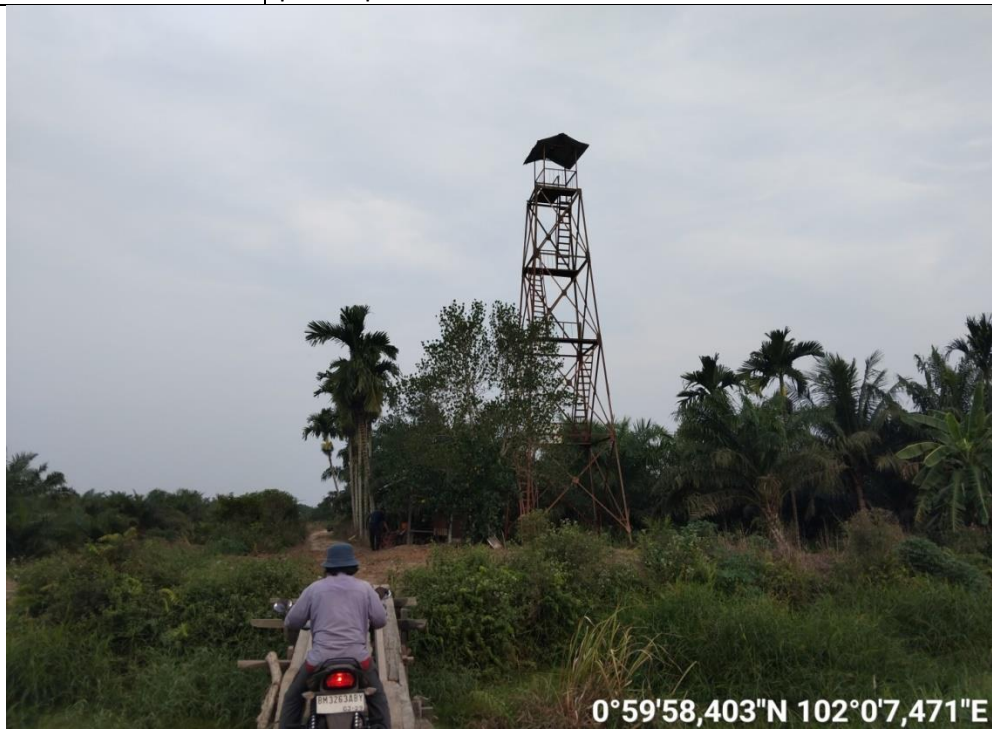
Gambar 5.

Terdapat Menara Pantau Api di Areal PT TKWL

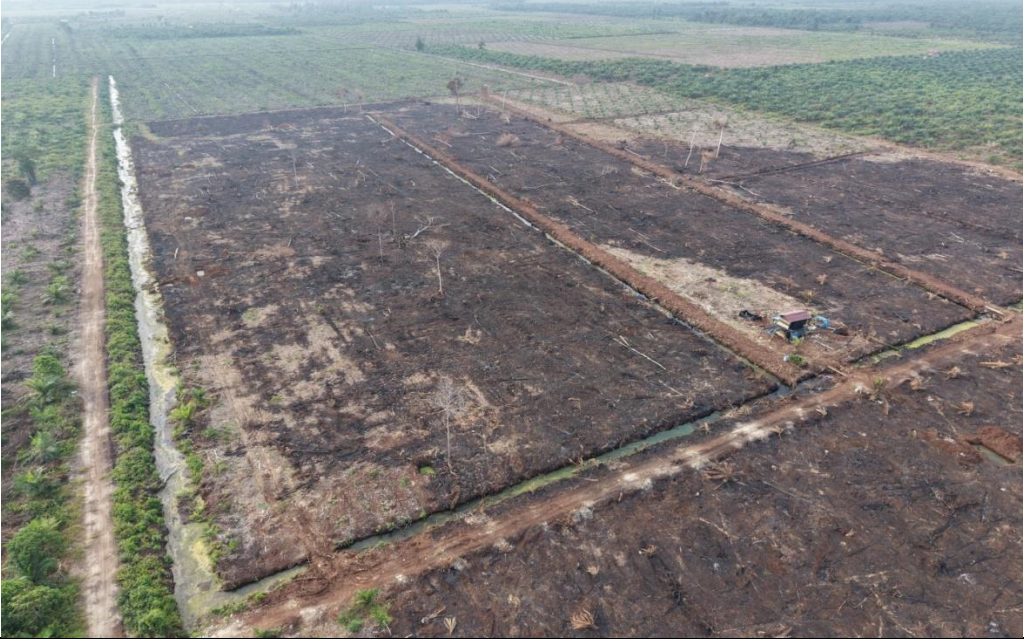
| Gambar 6. | | |

| | Keterangan | Terdapat jaringan kanal di lokasi Karhutla Areal PT TKWL |

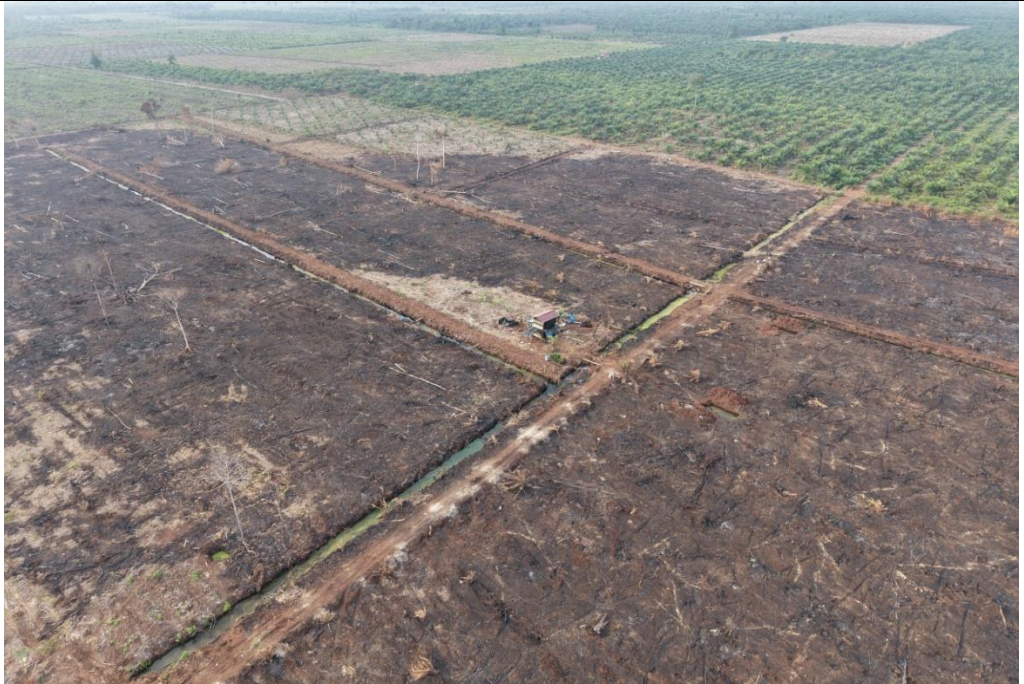
| Gambar 7. | | |

| | Keterangan | Ditemukan pondok di lokasi Karhutla Areal PT TKWL |
